SpiderPlus & Co.

「外壁タイル接着率判定システム」をバージョンアップし、新開発「AIを活用した画像解析機能」を採用

～適用範囲拡大、更なる品質管理向上と業務省力化を実現～

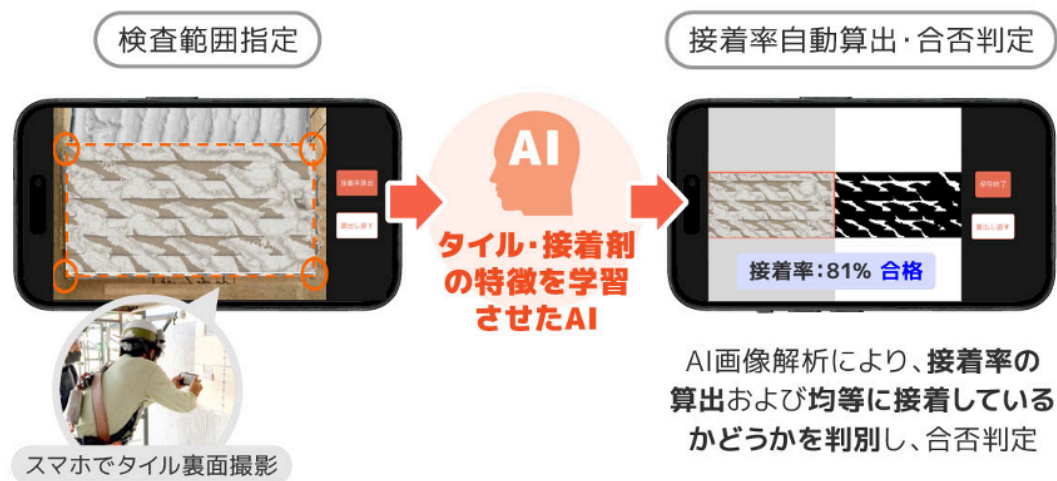
当該システムによる検査の流れ

当該システムの従来バージョンでは、タイルと接着剤が同系色の場合、接着率の判定が正確に行われないケースがありました。新バージョンでは、新開発のAI画像認識技術セグメンテーションモデル※1を採用することによって、iPhoneカメラでタイル裏面を撮影し測定範囲を指定するだけで、色彩に関係なく接着率の算出および均等な接着を判別し、合否判定を行うことが可能です。また、従来バージョンと同様※1に、建設現場で正確かつ客観的な検査および記録が即時に行え、事務所で検査記録が自動で作成できます(特許出願中)。これにより、外壁タイル施工における検査業務全体の約65%(約12時間)の削減を実現します。

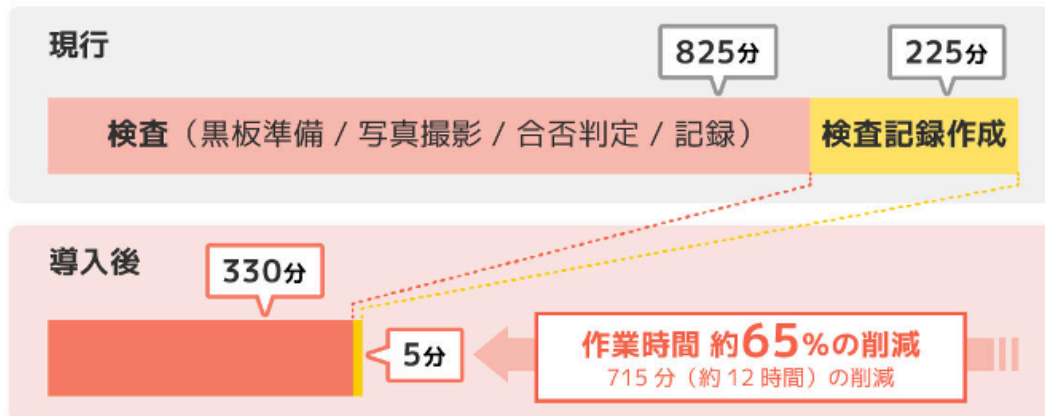
[ご参考]1棟14階建て66戸の共同住宅物件にて当該システムを導入した場合の業務省力化効果

作業時間 65%以上の削減

715分(約12時間)の削減

※1棟14階建て66戸の共同住宅物件にて当該システムを導入した場合の業務省力化効果
